Mosson Coulée Verte

**Campagne de mesures des teneurs en nitrates et phosphates,
au niveau de la STEP de Combaillaux
et dans le lac des garrigues à Montpellier
menée les 15 et 31 décembre 2021,
note comprenant des éléments de discussion introduits en février et mars 2022.**

Par Sylvain Gilles, hydrobiologiste,
René Pétilion, agronome,
et Jean-Louis Couture, agronome,
Adhérents de l'association.

31 décembre 2021, complétée le 18 mars 2022.

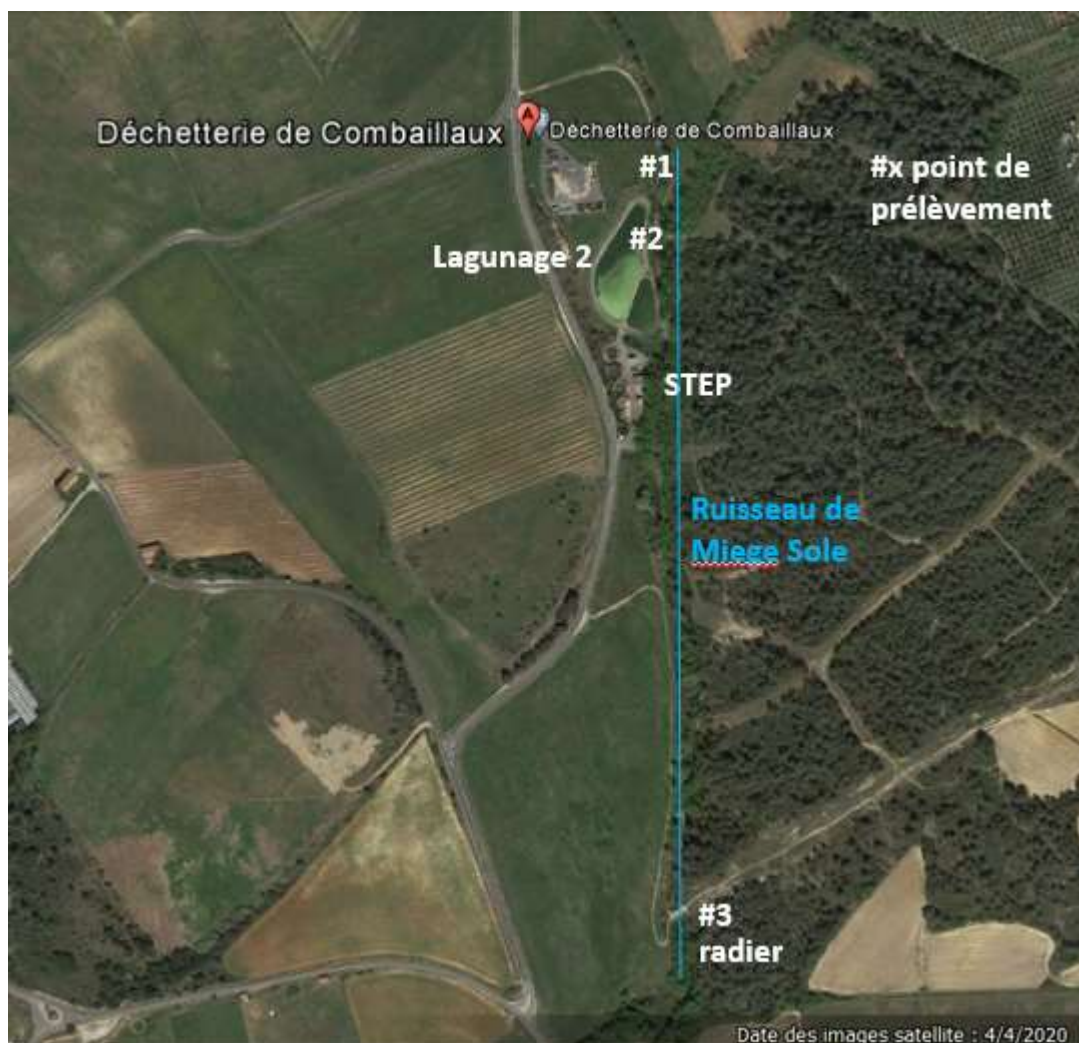
Figure 1 : Image Google Earth, localisation de la STEP et des points de prélèvement.

Les prélèvements ont été effectués le 15 décembre 2021, entre 9 et 10 h, en amont immédiat de la STEP de Combaillaux, au niveau de la confluence entre le ruisseau Miega Sole et le ruisseau du Mas de Pierrette, afin de prendre en compte d'éventuels effluents en provenance de ce dernier, puis dans le bassin de lagunage n°2 de la STEP, et dans le ruisseau de Miega Sole, à 420 m à vol d'oiseau en aval de la station, au niveau d'un radier busé qui l'enjambe car il est inaccessible (végétation dense) et profond avant ce radier.

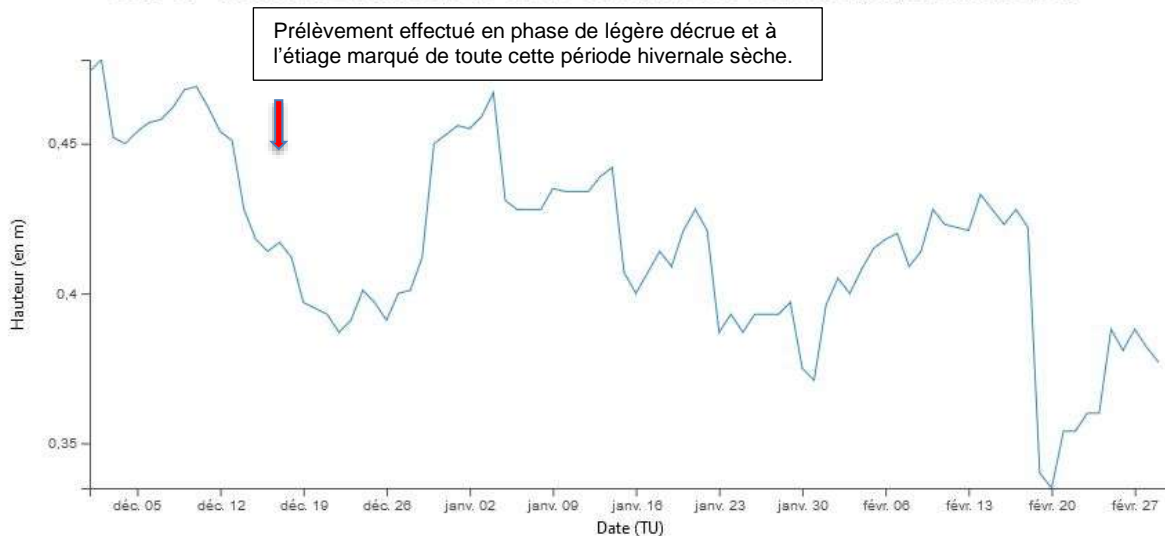
Figure 2 : données limnimétriques de la Mosson à St Jean de Védas du 1^{er} décembre 2021 au 28 février 2022. (source : hydro.eaufrance.fr).

Le 15 décembre 2021 le temps était froid et sec, le débit du ruisseau Mieg Sole était faible et stable (figure 2), en l'absence de précipitations durant la semaine précédente. Nous observons que le niveau de l'eau est bas et stable (variation du niveau d'eau de 5 cm seulement entre le 1^{er} et le 15 décembre 2021) d'une manière générale sur la Mosson en raison de l'absence d'événements pluvieux.

Hauteur instantanée minimale n journalière (n=1, non glissant) - Données les plus valides de l'entité - Y314
0010 01 - La Mosson à Saint-Jean-de-Védas - du 01/12/2021 00:00 au 01/03/2022 23:59 (TU)

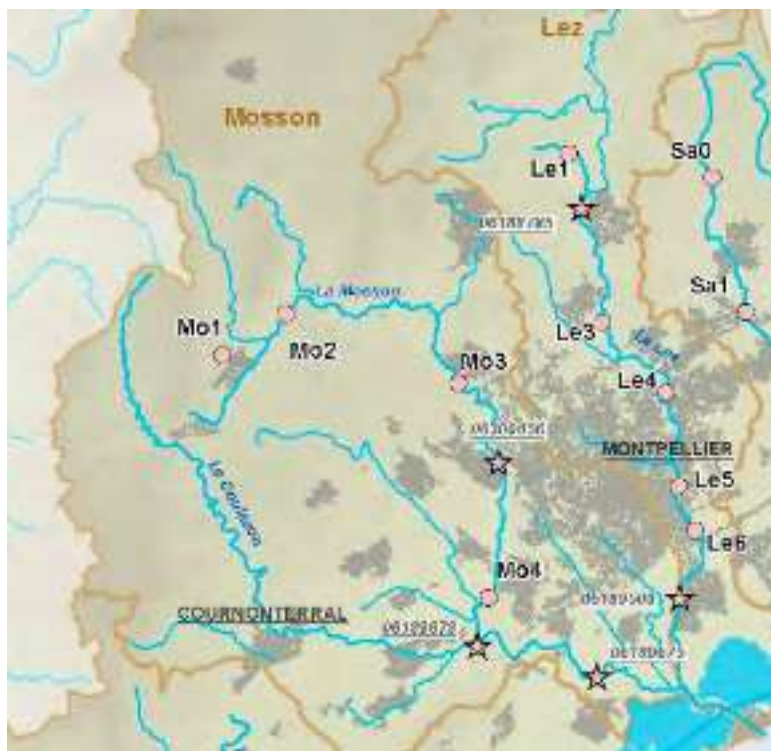
Figure 3 : Les points de prélèvements Mo1, Mo2, Mo3 et Mo4 de l'étude Aquascop de 2018.

Ces observations contrastent avec les mesures effectuées par Aquascop dans la Mosson en septembre 2018, juste en amont de Grabels (point Mo3) qui était de 4 mg/l pour les nitrates et de phosphates qui était de 0,11 mg/l. L'explication tiendrait essentiellement au positionnement des points de prélèvements pour les analyses effectuées par ce bureau d'études, qui ne ciblent pas spécifiquement l'amont et l'aval de chaque station d'épuration (figure 3).

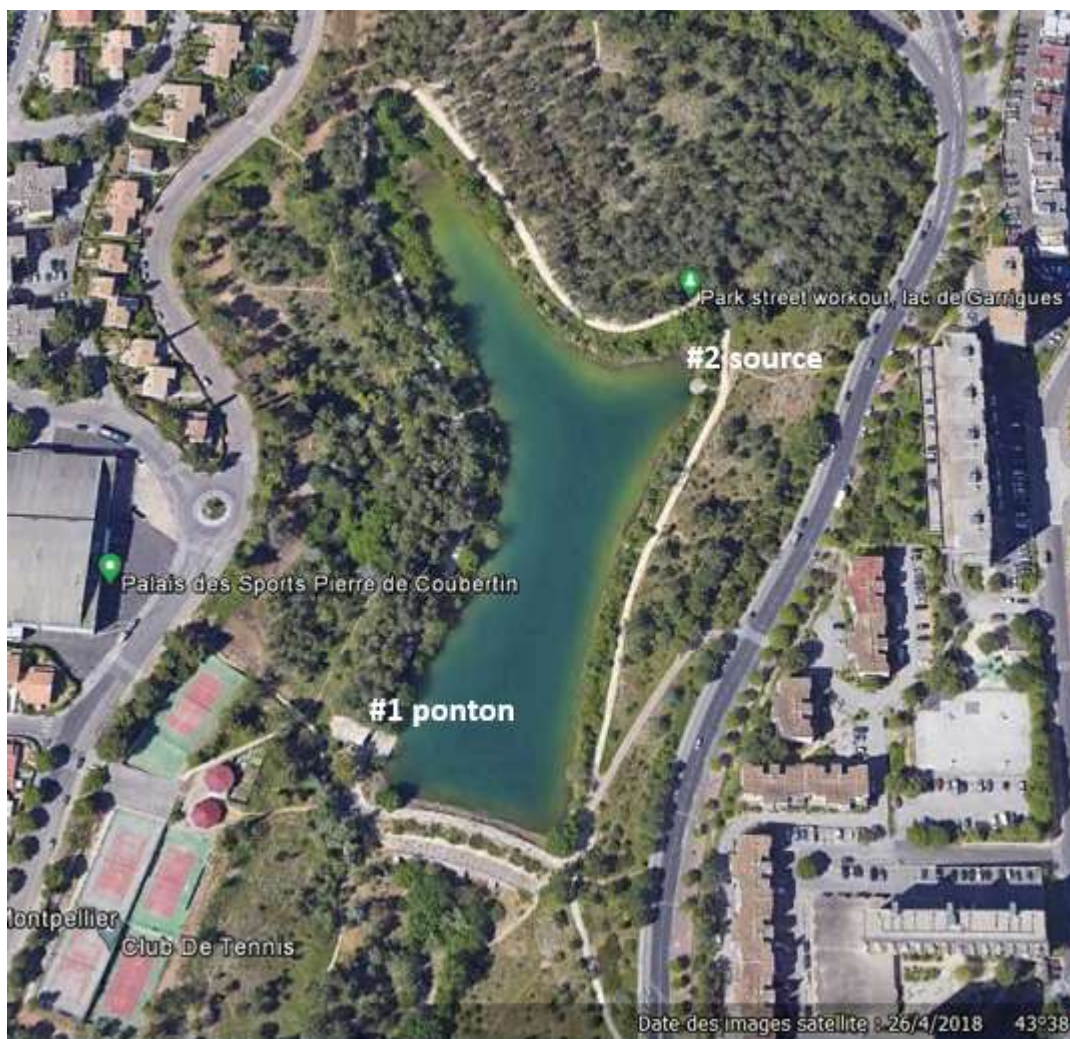
Figure 4 : image Google Earth du Lac des Garrigues (avant réhabilitation) et des points de prélèvement.

La couleur verte de l'eau du lac attirant notre attention après la réhabilitation du barrage, des prélèvements dans le lac des garrigues ont été réalisés le 31 décembre 2021, entre 9 et 10 h, au niveau de la source qui approvisionne le lac sur la rive est, et au niveau du ponton flottant devant le hangar à bateau, proche de l'exutoire du lac.
